Eine tödliche Falle

Analyse der Naturprozesse nach einem Alpinunfall

von Heinz Slupetzky

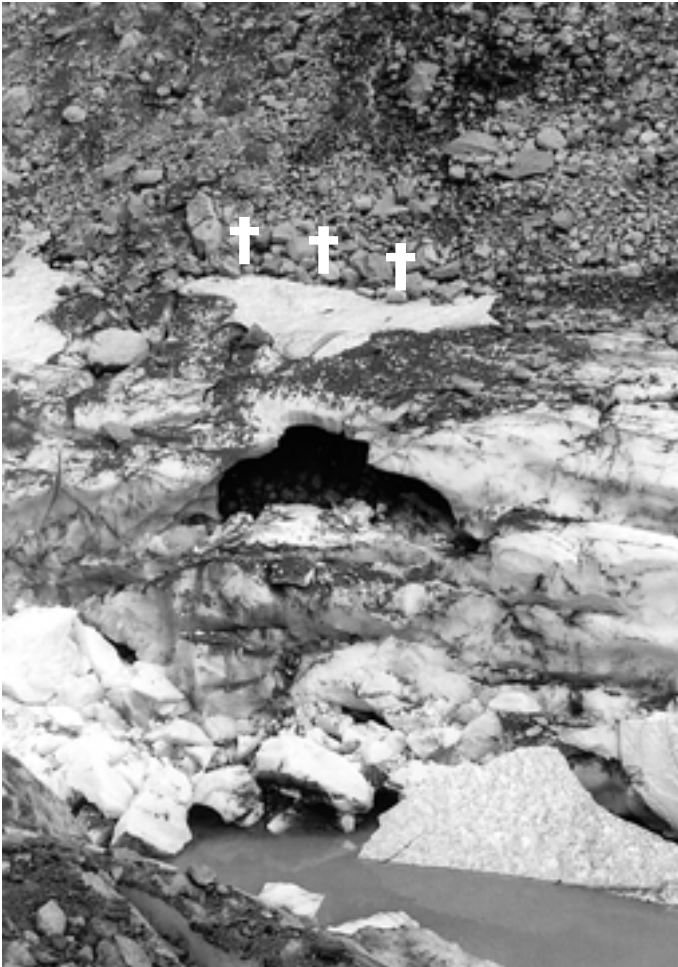
schmäler werdendes Blockfeld. Die größeren Felsblöcke zwischen 1/2 und 3 m Durchmesser liegen im unteren Drittel, nach oben werden die Steine kleiner und sind in feinerem Moränenmaterial eingebettet (Abb. 2).

Abbildung 2: Das Unfallgebiet mit den Fundstellen der drei Verunglückten (Kreuze). Deutlich ist der Ausgang des inversen Gletschertores, das Blockfeld und der Bach zu sehen.

Bei der Untersuchung am Unfallort drei Tage nach dem schrecklichen Vorfall war es auffällig, dass sich nach dem Abgang der Gerölllawine keine Felsblöcke auf dem Schneefeld und auch nicht am unteren Rand befanden (Abb. 2), ansonsten hätten Rutschspuren vorhanden sein müssen. Am oberen Rand „stauten“ sich die Blöcke. Die Erklärung ist die, dass die abwärtskollenden und kippenden vorderen Felsblöcke mit ihrem tonnenschweren Gewicht durch den Schnee in die Höhle absackten, bis sie sich im verengten Querschnitt verkeilten und die Bewegung zum Stillstand kam. Es stellte sich eine vorläufige stabilere Lagerung der Blöcke ein. Sobald durch die Abschmelzung des Schneefeldes (und auch des Eises) einzelne Blöcke nachgaben, kam das Geröllfeld wieder in Bewegung. Nach dem Unglück änderte sich das Geröllfeld - zwischen dem 6. und 14. August - besonders rasch. Diese Prozessdynamik wird sich so lange fortsetzen, bis die Gletscherhöhle durch völliges Wegschmelzen des Eises verschwunden ist.

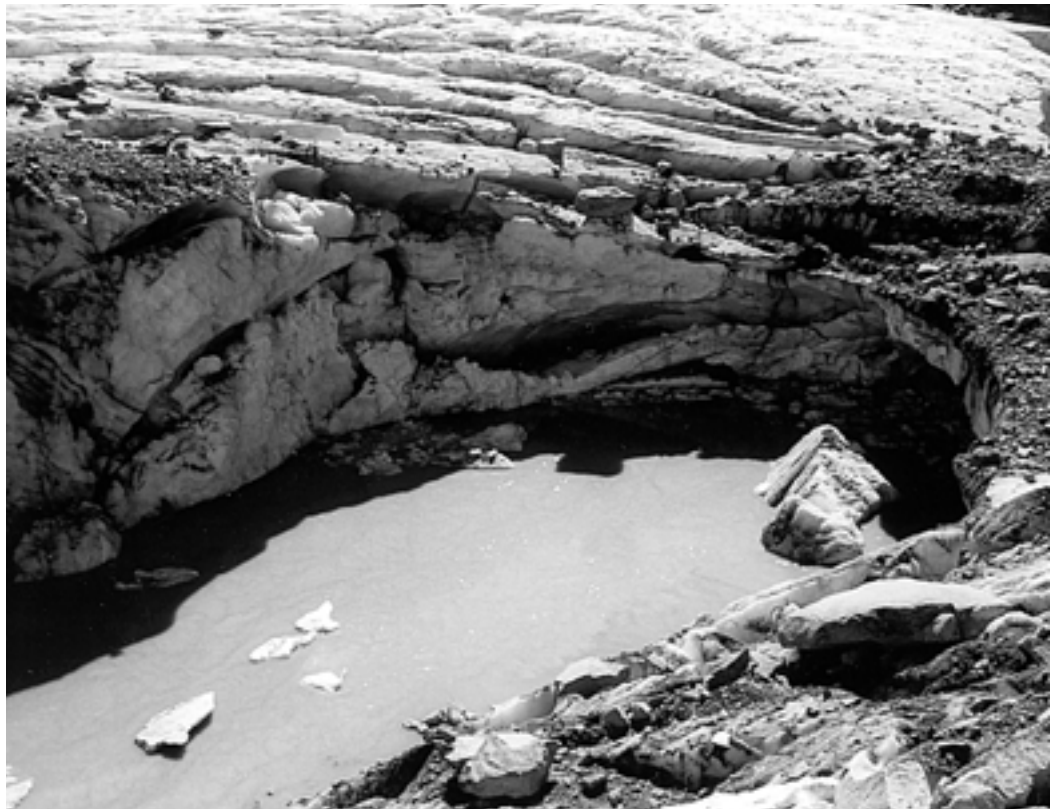
beobachtenden Rückschmelzprozess der Alpengletscher ein, der sich nun schon – mit nur kurzen Unterbrechungen – über 150 Jahre fortsetzt. Das Oberzulzbachkees endet heute rund 150 m hinter der Kante einer Felsstufe, wo noch vor einigen Jahrzehnten die „Türkische Zeltstadt“, ein wild zerrissener Eisbruch, lag. Auf einem flachen, vom Gletscherbach überstrichenen, versandenden Boden liegt die Gletscherstirn derzeit bei 2.210 m Seehöhe. Die Zunge zeigt alle Erscheinungen eines zerfallenden Gletschers, d.h. sie endet flach, ist spaltenzerrissen und an der Stirn stellenweise überhängend. Orographisch rechts (talwärts gesehen) ist ein Einsturztrichter mit 130 m Längserstreckung entstanden, in der Umgebung erkennt man das weitere Absinken des Eises an staffelförmigen Spalten (Abb. 4). Das

Einbrechen des Gletschers an der rechten Seite muss gegen Ende des Sommers 2000 vor sich gegangen sein. Das Absinken der Gletscheroberfläche hat im Randbereich der Gletscherzunge dazu geführt, dass die früher vom Gletscher weiterbewegte und an den Hang gepresste Moräne seine Abstützung verlor; der übersteilte Hang war damit ständig instabil. Das freigegebene Moränenmaterial verlor sein Widerlager und stürzte oder kollerte infolge der Schwerkraft bzw. durch Abtragungsvorgänge (Schmelzwasser, Regen) immer wieder hangabwärts; dies ging meist als Einzelereignisse („Steinschlag“) vor sich. Dabei kam es oft zu einer gewissen Sortierung, wobei die größeren Blöcke zumeist am weitesten kollerten und abstürzten. Immer wieder fiel Material in die randlichen Spalten

Abbildung 4: Der Gletscher zeigt alle Erscheinungsformen des Zerfalls. Parallelspalten, Überhänge und nachbrechendes Eis beim großen Einsturztrichter.
