Seilrisse – ein Resümee

Seit 2006 hat die Zahl an Seilrissen unter österreichischen und deutschen Kletterern zugenommen. Innerhalb von nur drei Jahren sind sechs Seilrisse bekannt geworden. Gemessen am Zeitraum davor ist dies auffallend. So gab es von 1983 bis 2005, also während 23 Jahren, gerade einmal zwei Seilrisse, wie in Abb. 1 zu sehen ist.

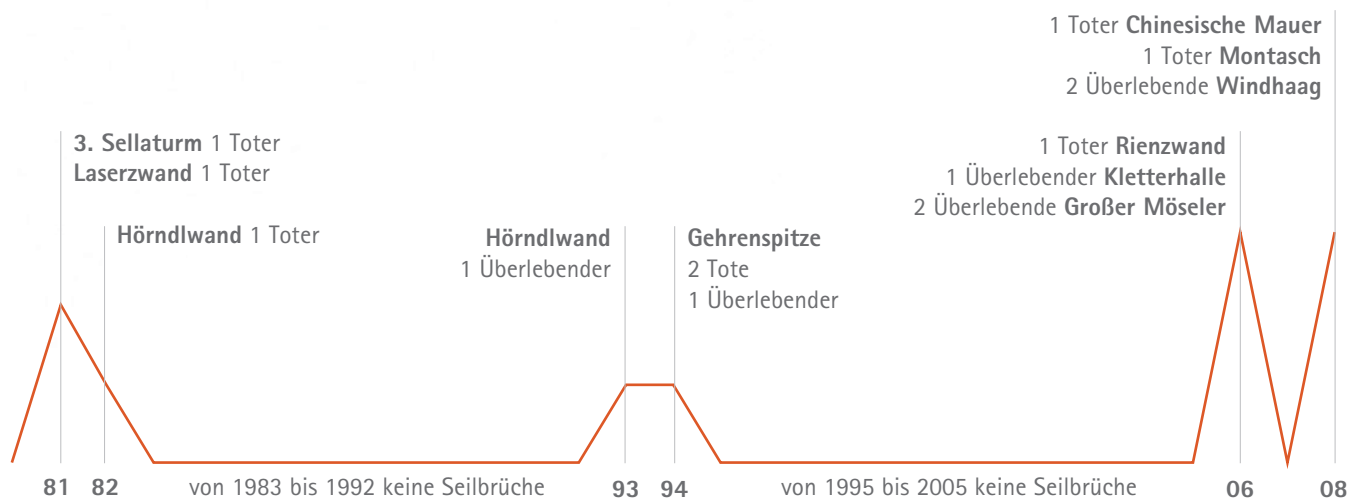
↓ Abb. 1 Seilrisse unter österr. und deutschen Bergsteigern und Kletterern seit 1980. Es gab keine unsachgemäßen Anwendungen (Halb-/Zwillingsseil im Einfachstrang, vorhersehbare Schmelzverbrennung, ...) und keine Schwefelsäureeinwirkung.

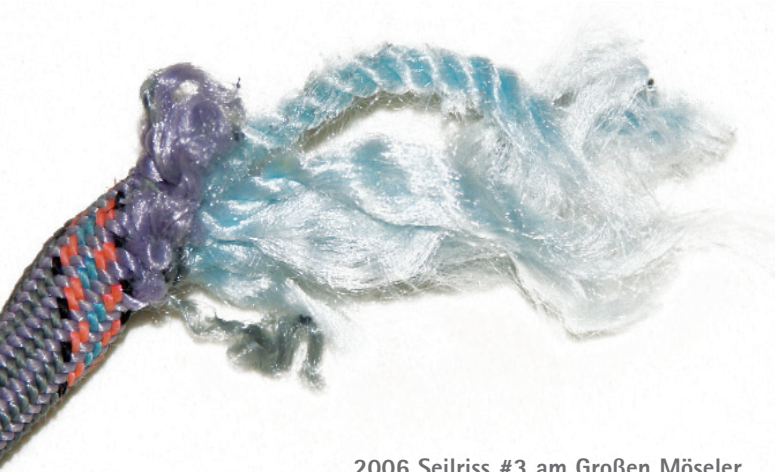
2006 Seilriss #3 am Großen Möesler

In den Zillertaler Alpen am Großen Möseler ist es ebenfalls zu einem exotischen Seilriss gekommen, und zwar beim Abstieg durch eine firnbedeckte Eisrinne (ausführlicher Bericht in bergundsteigen #3/07, Seite 42-46). Einer der beiden Führer, nicht angeseilt und nicht selbstgesichert, wurde durch einen Firnrutsch aus dem Stand gerissen und stürzte auf einen an einem zuvor angebrachten Fixseil mit Prusikschlinge gesichert absteigenden Geführten. Die Bruchstelle des Seiles – ein Halbseil, verwendet im Einzelstrang – zeigte deutliche Spuren einer Scharfkantenbelastung. Entweder war es eine aus dem Firn ragende Felsrippe oder es war eine Eispickel- oder eine Steigeisenkante, die zum Bruch führte, denn bei Fangstoßeinwirkung wurden die beiden (!) Stürzenden arg durcheinander gebeutelt. Beide konnten den etwa hundert Meter hohen Sturz durch die von Felsen begrenzte Rinne wie durch ein Wunder ohne wesentliche Blessuren überleben.
