# Seilrisse – ein Resümee

Seit 2006 hat die Zahl an Seilrissen unter österreichischen und deutschen Kletterern zugenommen. Innerhalb von nur drei Jahren sind sechs Seilrisse bekannt geworden. Gemessen am Zeitraum davor ist dies auffallend. So gab es von 1983 bis 2005, also während 23 Jahren, gerade einmal zwei Seilrisse, wie in Abb. 1 zu sehen ist.

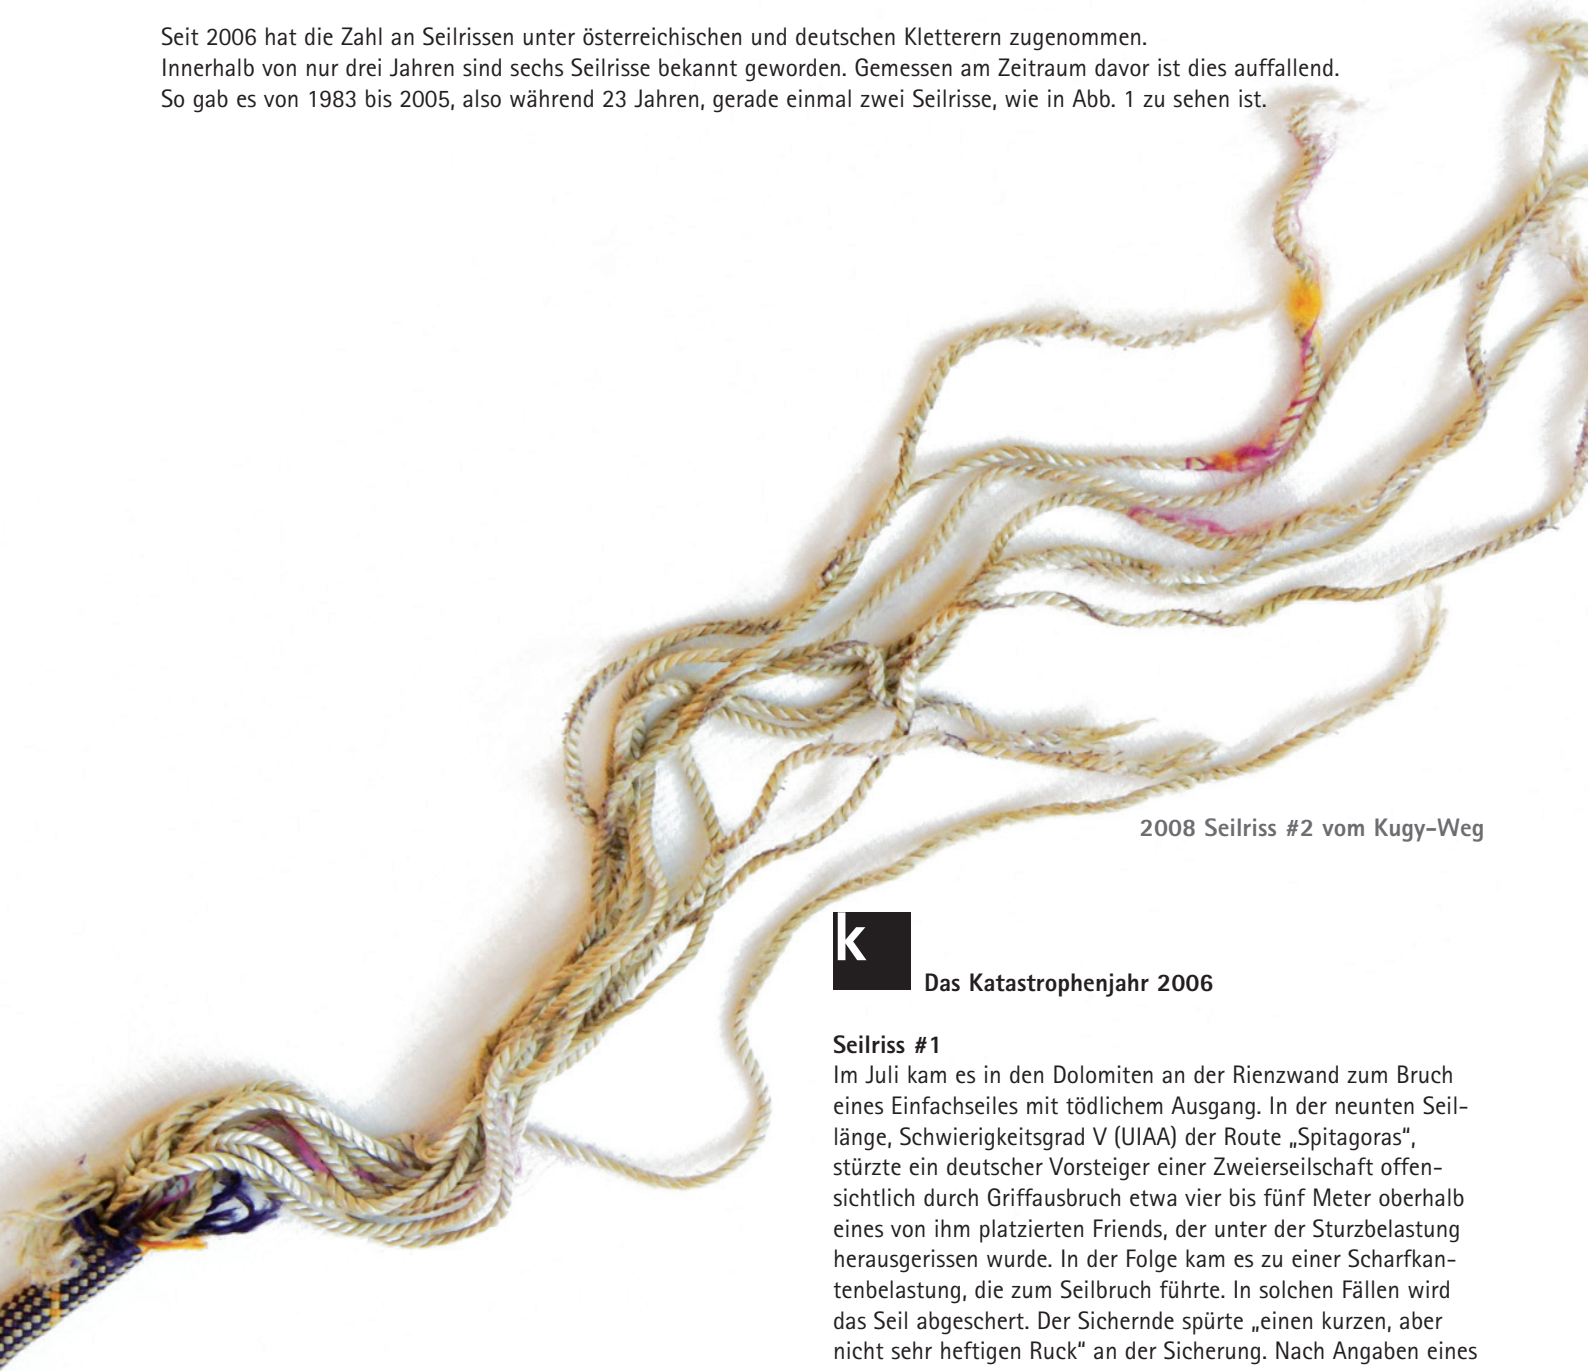
2008 Seilriss #2 vom Kugy-Weg

Im „Kugy-Weg“ der Montasch-NO-Wand in den Julischen Alpen stürzte ein österreichischer Kletterer in der vierten Seillänge. Das Seil war etwa acht Meter ausgegeben, Zwischensicherung nach etwa 1,5 m, Routenverlauf querend um eine Kante. Der Sichernde spürte nur einen kurzen, leichten Seilruck ohne Durchlauf an der Sicherung. Als Ursache konnte Scharfkantenbelastung ermittelt werden (Abb. 5). Beim Seil handelte es sich nach Aussage des Seilpartners um ein neues, zuvor nicht benutztes Einfachseil, Herstellungsjahr 2001, also sieben Jahre alt. Die Überprüfung dreier Seilabschnitte (vom unbelasteten Seilende) auf der Normfallprüfanlage der Technischen Univer-

sität Stuttgart erbrachte noch je drei ausgehaltene Normstürze. Dies zeigt einmal mehr, dass die Normprüfung hinsichtlich Scharfkantenbelastung praxisfremd ist. Die UIAA-Normenkommission arbeitet an einer entsprechenden Prüfmethode.

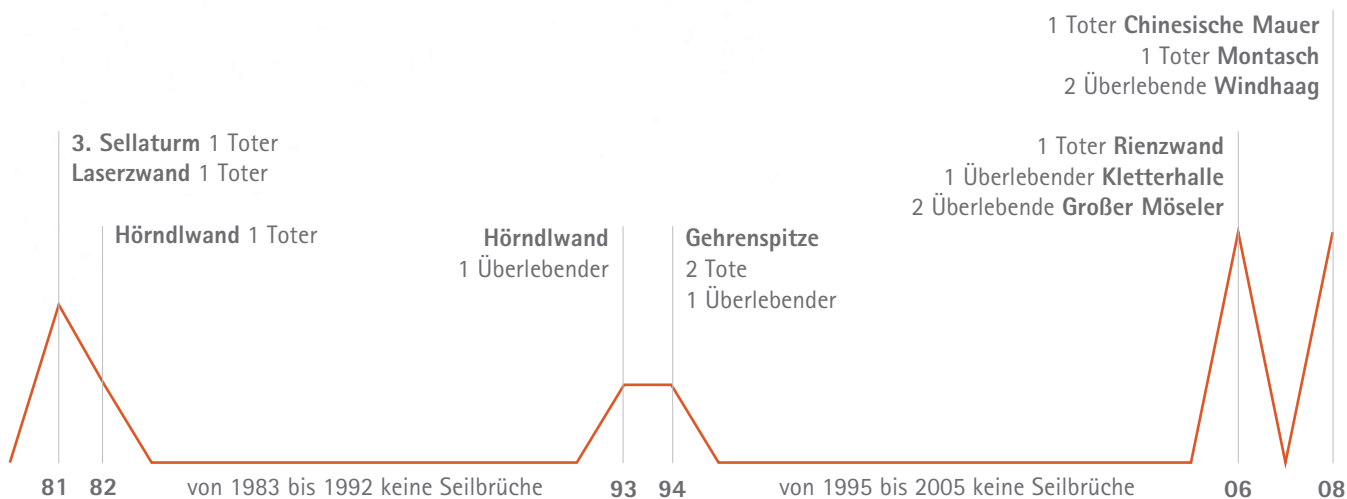
↓ Abb. 1 Seilrisse unter österr. und deutschen Bergsteigern und Kletterern seit 1980. Es gab keine unsachgemäßen Anwendungen (Halb-/Zwillingsseile im Einfachstrang, vorhersehbare Schmelzverbrennung, ...) und keine Schwefelsäureeinwirkung.

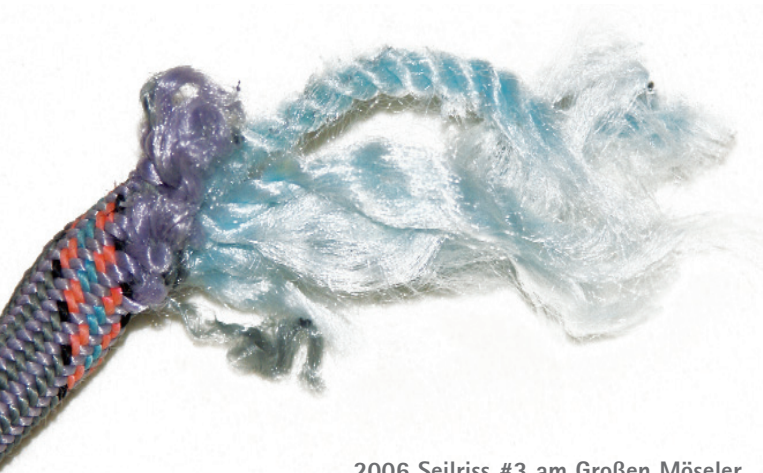
2006 Seilriss #3 am Großen Möesler

In den Zillertaler Alpen am Großen Möseler ist es ebenfalls zu einem exotischen Seilriss gekommen, und zwar beim Abstieg durch eine firnbedeckte Eisrinne (ausführlicher Bericht in bergundsteigen #3/07, Seite 42-46). Einer der beiden Führer, nicht angeseilt und nicht selbstgesichert, wurde durch einen Firnrutsch aus dem Stand gerissen und stürzte auf einen an einem zuvor angebrachten Fixseil mit Prusikschlinge gesichert absteigenden Geführten. Die Bruchstelle des Seiles – ein Halbseil, verwendet im Einzelstrang – zeigte deutliche Spuren einer Scharfkantenbelastung. Entweder war es eine aus dem Firn ragende Felsrippe oder es war eine Eispickel- oder eine Steigeisenkante, die zum Bruch führte, denn bei Fangstoßeinwirkung wurden die beiden (!) Stürzenden arg durcheinander gebeutelt. Beide konnten den etwa hundert Meter hohen Sturz durch die von Felsen begrenzte Rinne wie durch ein Wunder ohne wesentliche Blessuren überleben.
