Seilrisse – ein Resümee

Seit 2006 hat die Zahl an Seilrissen unter österreichischen und deutschen Kletterern zugenommen. Innerhalb von nur drei Jahren sind sechs Seilrisse bekannt geworden. Gemessen am Zeitraum davor ist dies auffallend. So gab es von 1983 bis 2005, also während 23 Jahren, gerade einmal zwei Seilrisse, wie in Abb. 1 zu sehen ist.

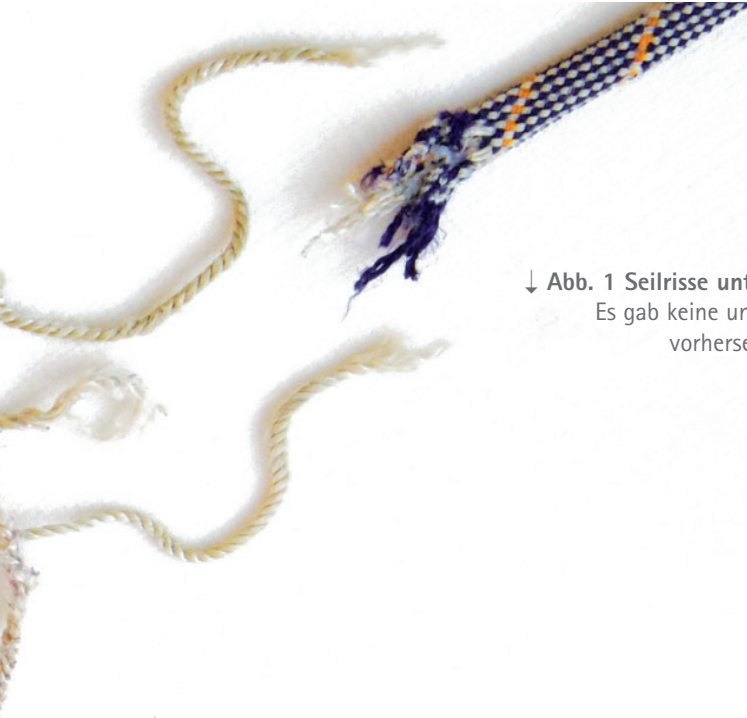
↓ Abb. 1 Seilrisse unter österr. und deutschen Bergsteigern und Kletterern seit 1980. Es gab keine unsachgemäßen Anwendungen (Halb-/Zwillingsseil im Einfachstrang, vorhersehbare Schmelzverbrennung, ...) und keine Schwefelsäureeinwirkung.
